Bohrprisma

Feinmechaniker- Ausbildung Ende der 70-er Jahre.

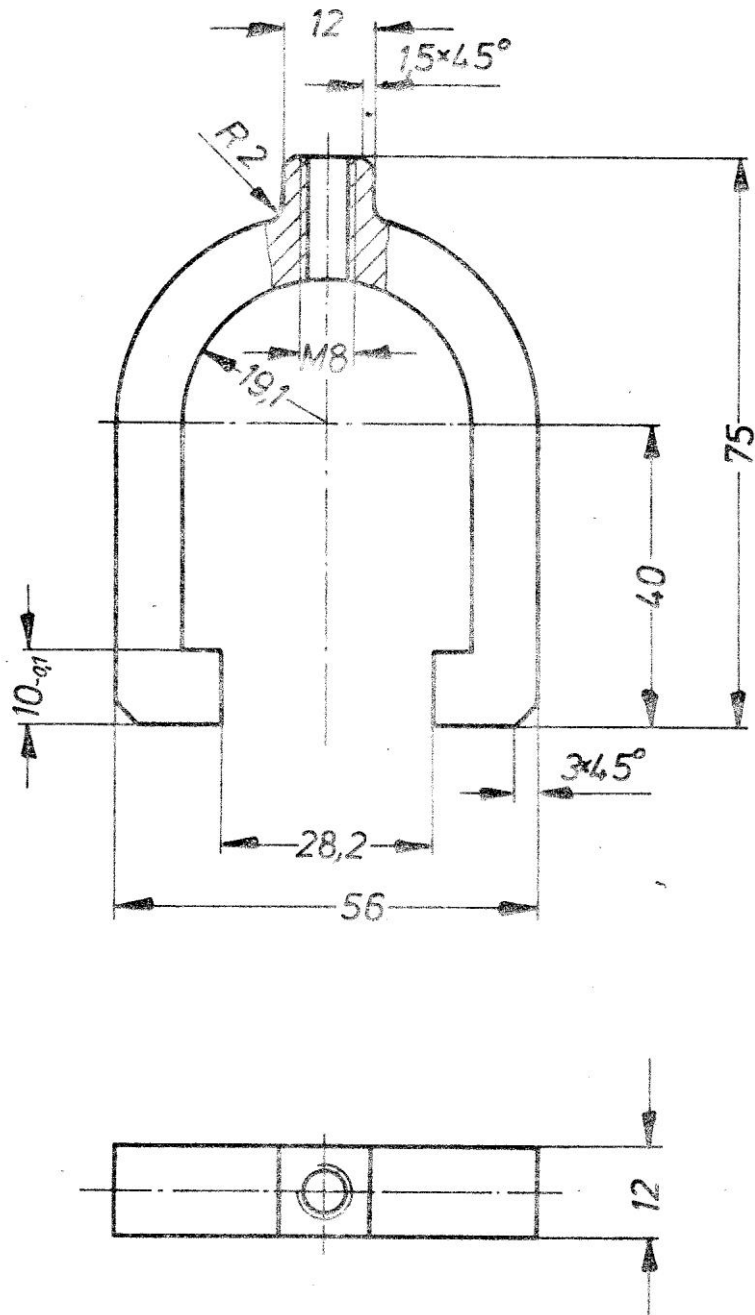
St 37 K DIN 1017

Kanten mit $0,5 \times 45^\circ$ gebrochen
